RELATÓRIO TÉCNICO
144.148-205
Casa Militar do Gabinete do
Governador
Porto Ferreira
18 de junho de 2015

**MAPEAMENTO DE ÁREAS DE ALTO E MUITO ALTO RISCO A
DESLIZAMENTOS E INUNDAÇÕES DO MUNICÍPIO DE PORTO
FERREIRA, SP**

CLIENTE:
CASA MILITAR DO GABINETE DO GOVERNADOR

UNIDADE RESPONSÁVEL:
CENTRO DE TECNOLOGIAS GEOAMBIENTAIS – CTGeo
SEÇÃO DE INVESTIGAÇÕES, RISCOS E DESASTRES NATURAIS – Sirden

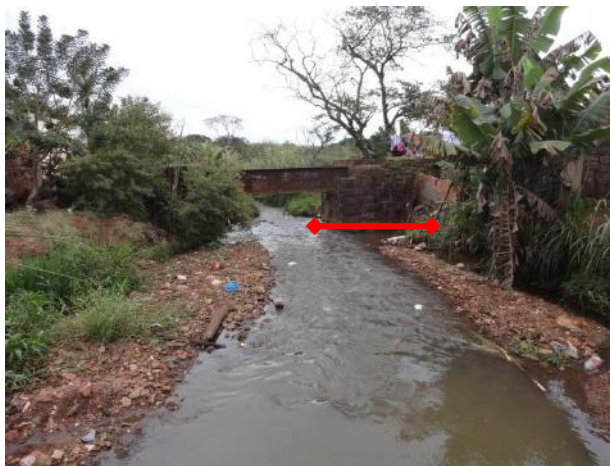
FOTO 1 - Rio Bonito. Destaque para a distância das moradias em relação ao eixo do rio.

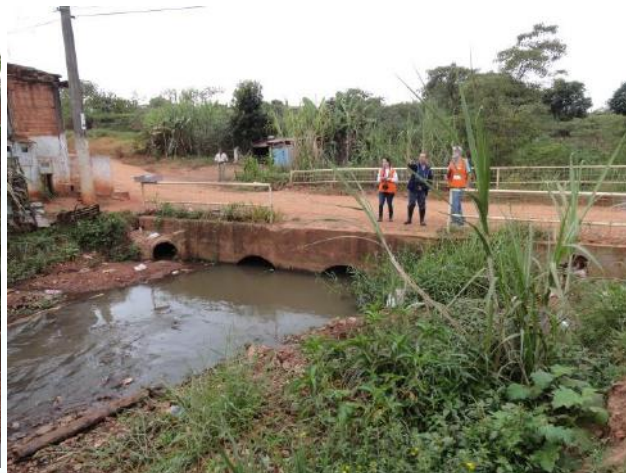
FOTO 2 - Vista a jusante da área. A travessia é composta por duas galerias meia lua, totalmente assoreadas.

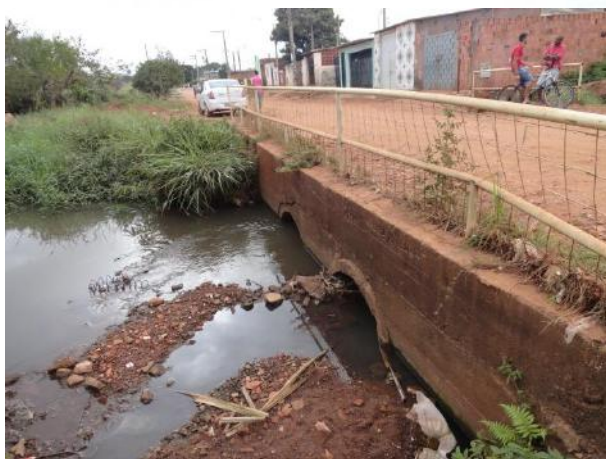
FOTO 3 - Vista a montante das galerias meia lua. Destaque para o assoreamento por solo e entulho.

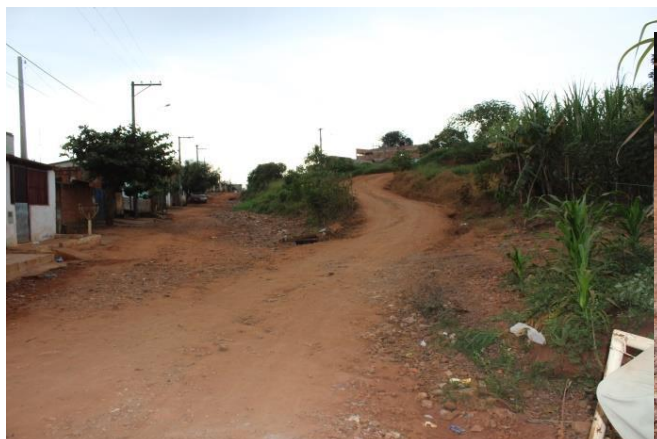
FOTO 5 - Estrada Velha de Descalvado. Destaque para a rua sem pavimentação, a qual contribui para o assoreamento do sistema de drenagem e do rio Bonito.

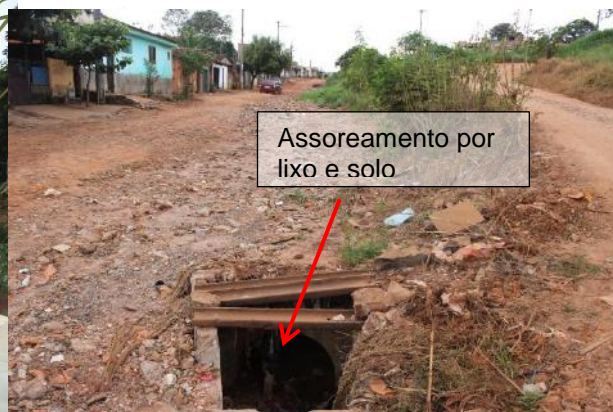
FOTO 6 - Boca de lobo aberta no local. Destaque para a grande quantidade de lixo e solo.

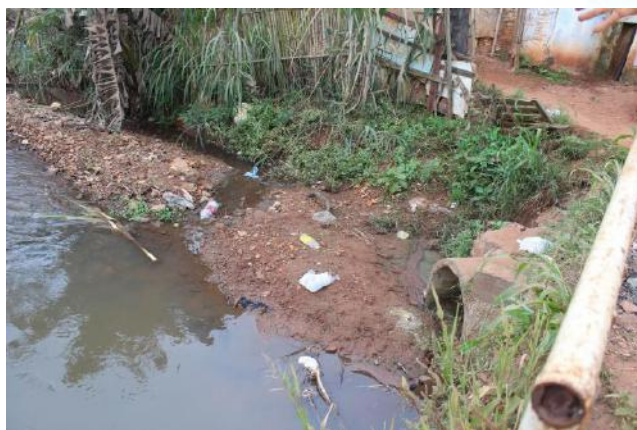
FOTO 7 - Assoreamento do sistema de drenagem que deságua no trecho a jusante da travessia.

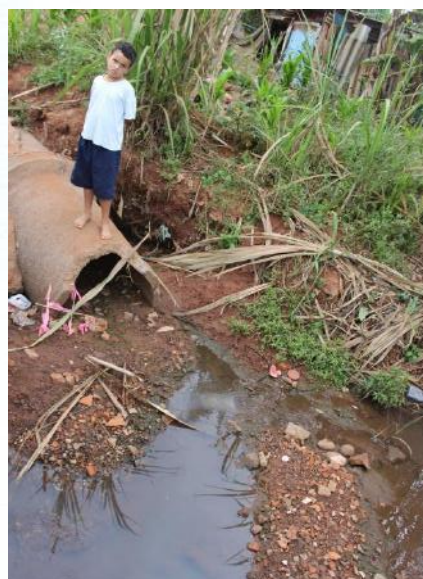
FOTO 8 - Assoreamento do sistema de drenagem, trecho a montante da travessia.

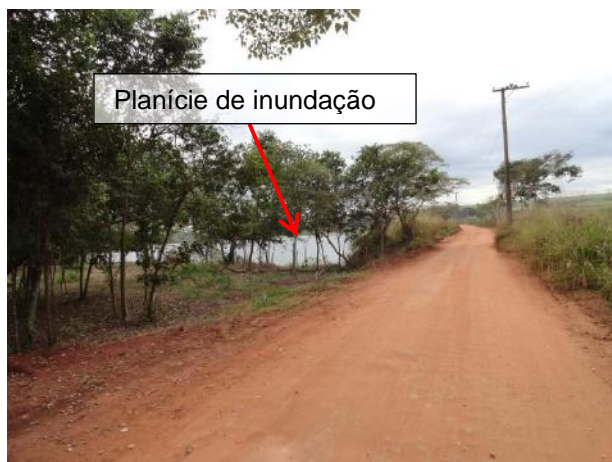
FOTO 9 - Destaque para a planície de inundação, localizada entre o Rio Mogi Guaçu e a rodovia, a qual se encontra inundada. As moradias estão situadas em frente à planície de inundação, nas margens do Rio Mogi Guaçu.

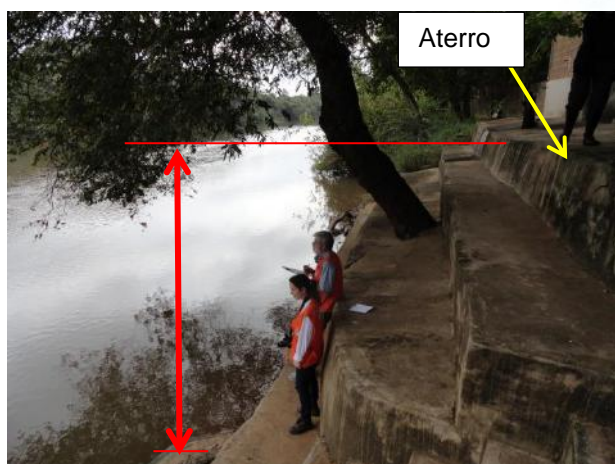
FOTO 11 - Rio Mogi Guaçu. Destaque para a altura do aterro executado no talude lateral do rio.

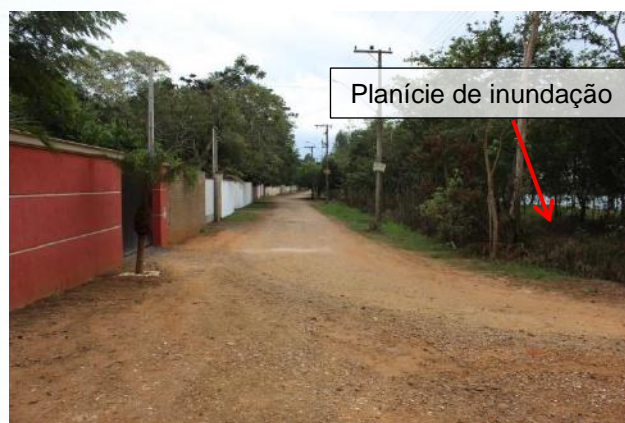
FOTO 12 - Via que é inundada durante eventos de chuvas fortes e prolongadas. Destaque para a planície de inundação ilustrada na **FOTO 9**.

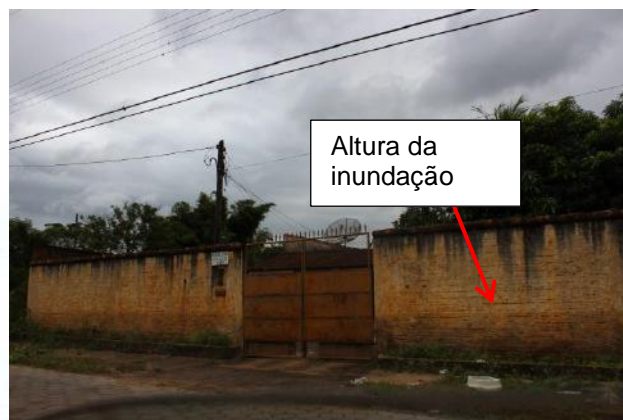
FOTO 20 - Detalhe da altura atingida pelo último evento de inundação na área.

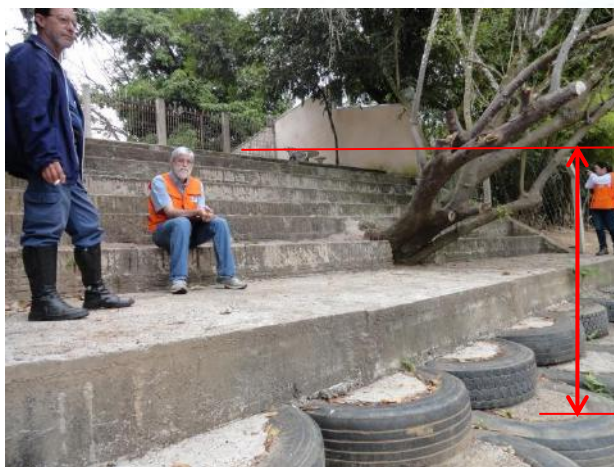
FOTO 21 - Talude marginal do rio Mogi Guaçu. Destaque para a altura do aterro executado na área.

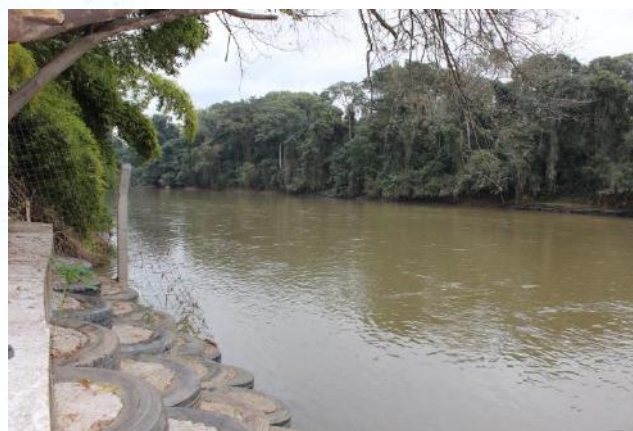
FOTO 22 - Rio Mogi Guaçu. Destaque para a contenção de pneus para evitar o solapamento do talude marginal.

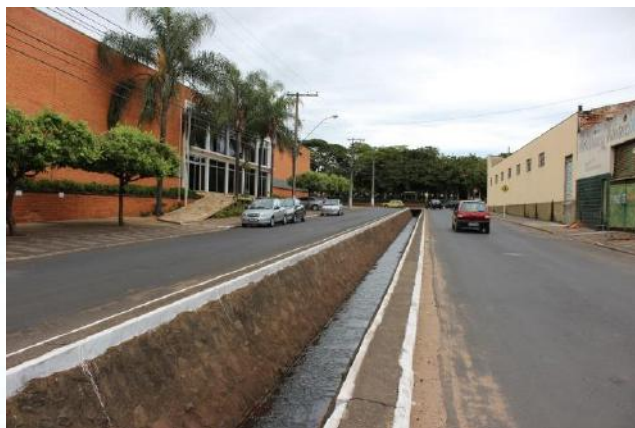
FOTO 24 - Detalhe do córrego de pequeno porte, o qual causa a inundação na área.

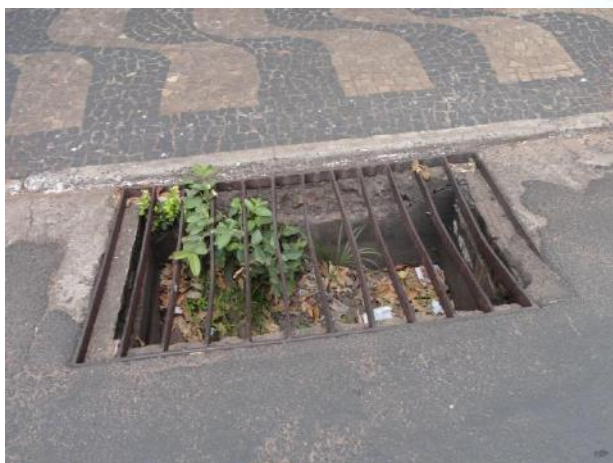
FOTO 25 - Detalhe do assoreamento do bueiro no local. O assoreamento do sistema de drenagem pode intensificar a inundação na área.

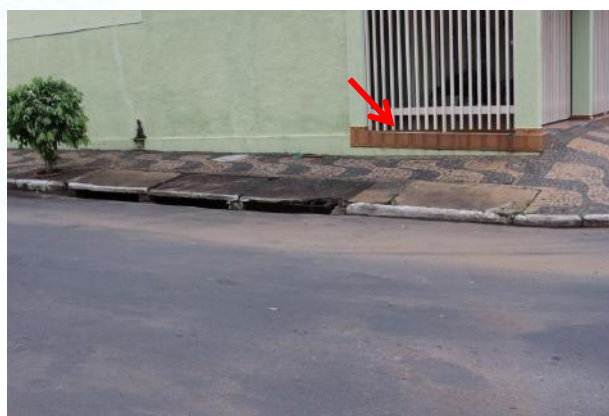
FOTO 26 - Detalhe do alteamento da moradia na rua Vicente Zini.

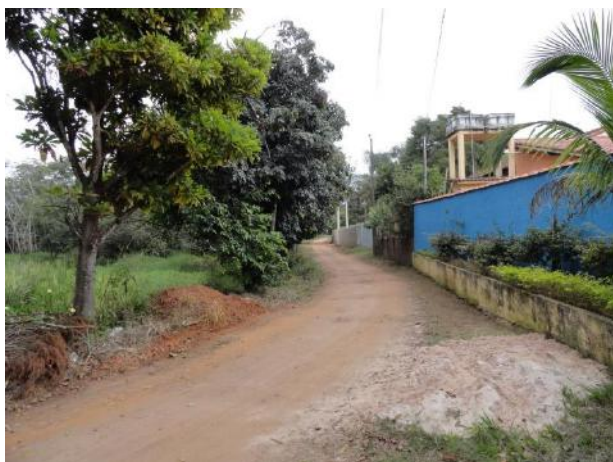
FOTO 27 - Vista geral da rua que é inundada durante os eventos de chuvas fortes e prolongadas no bairro Boa Vista I.

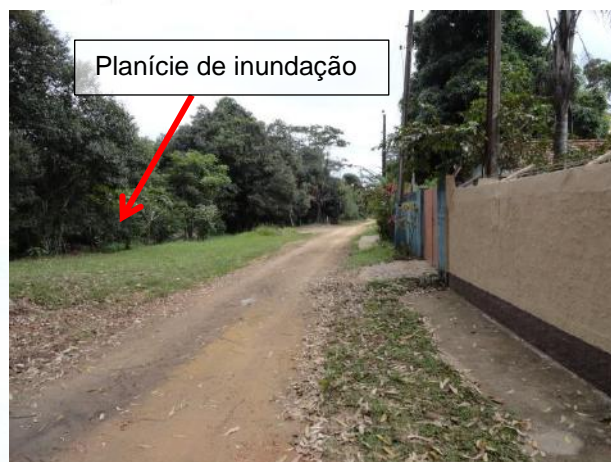
FOTO 28 - Outra vista da rua inundada no Boa Vista I. Destaque para planície de inundação.

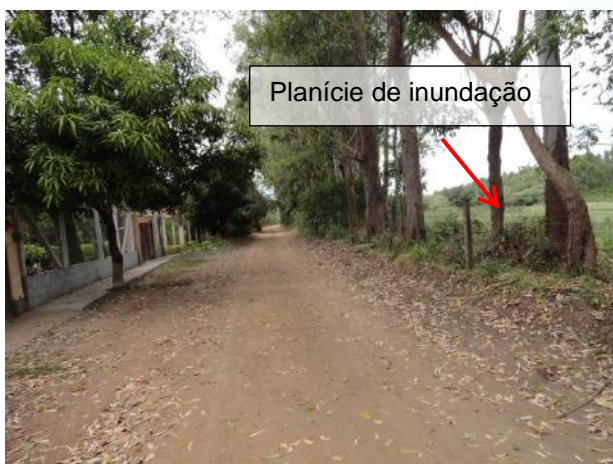
FOTO 29 - Vista geral da rua sujeita a inundação no bairro Boa Vista II.

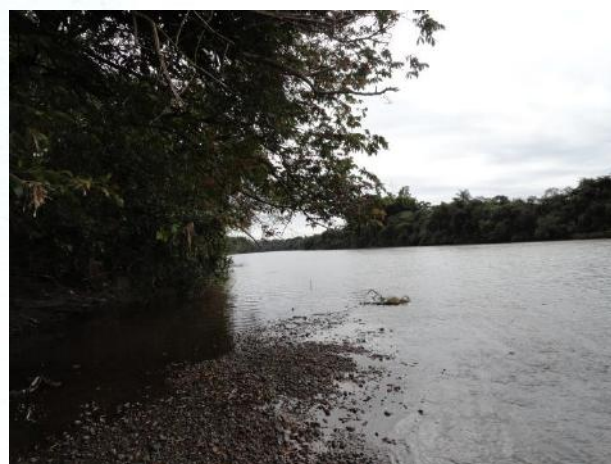
FOTO 30 - Vista Rio Mogi Guaçu. As residências localizam-se no talude marginal esquerdo.

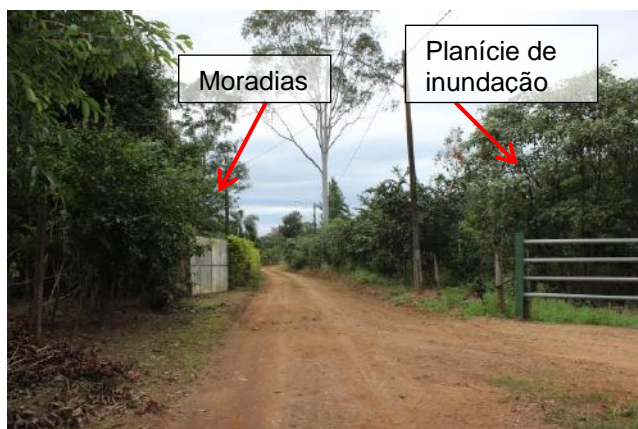
FOTO 31 - Vista geral da rua atingida pelos eventos de inundação.

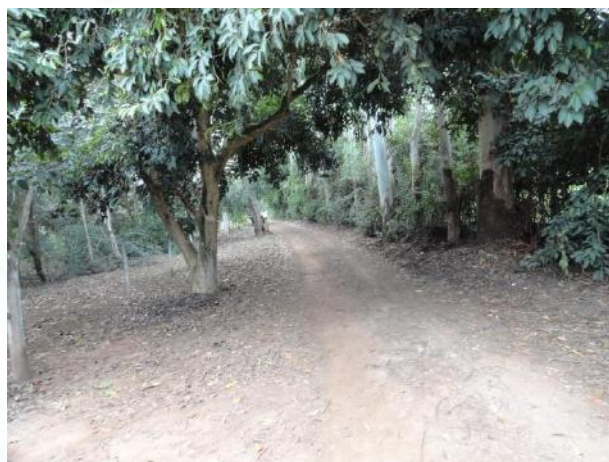
FOTO 32 - Outra vista da rua sujeita a inundação.
