Serviço Geológico do Brasil – CPRM

Setorização de Áreas em Alto e Muito Alto Risco a Movimentos de Massa,
Enchentes e Inundações

Porto Ferreira - SP

Junho de 2018

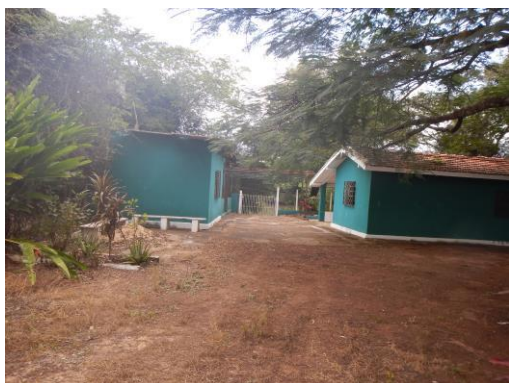
Área urbana do município de Porto Ferreira, no Bairro Cristo Redentor, Rua Totó Ramos. Local formado por moradias e ranchos de final de semana que ocupam planície de inundação do Rio Mogi Guaçu e construídas a pequena distância de seu leito, aproximadamente 6m (Figura 5), os eventos de inundação atingem imóveis rurais em via não pavimentada e sem sistema de drenagem das águas pluviais (Figura 6), a população ribeirinha no local é bem adaptada aos eventos de inundação no local e raramente ocorre perda material no local uma vez que a subida do rio é lenta dando a população tempo hábil para tomar providências para se salvar e a seus bens. Aproximadamente 30 moradias são atingidas. O maior evento de inundação informado na área

Figura 5. Moradias construídas a pequena distância da leito do Rio Mogi Guaçu.

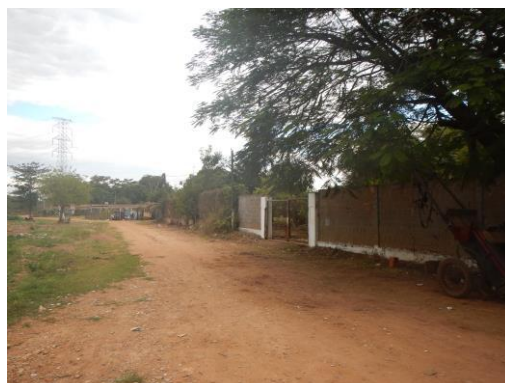
Figura 6. Aspecto geral das moradias do local, mostrando a via sem pavimentação e sem sistema de drenagem de águas pluviais.

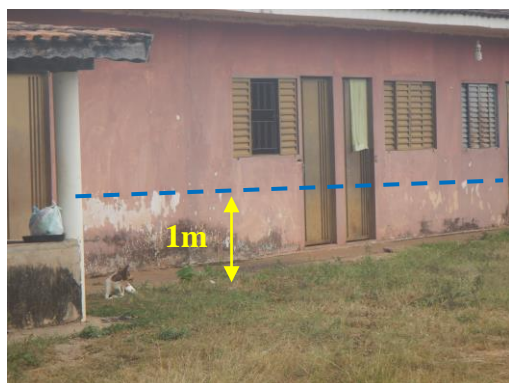
Figura 7. Marca d'água em moradia com aproximadamente 1m de altura.

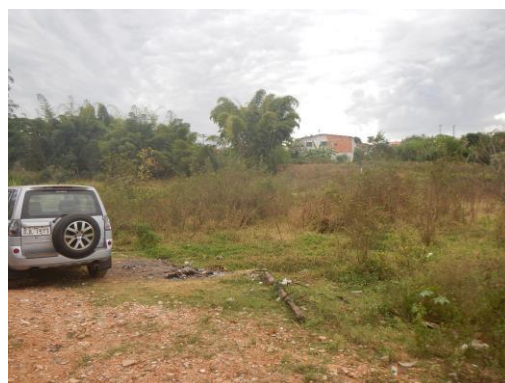
Figura 8. Área de várzea de frente a moradias do Bairro Cristo Redentor.

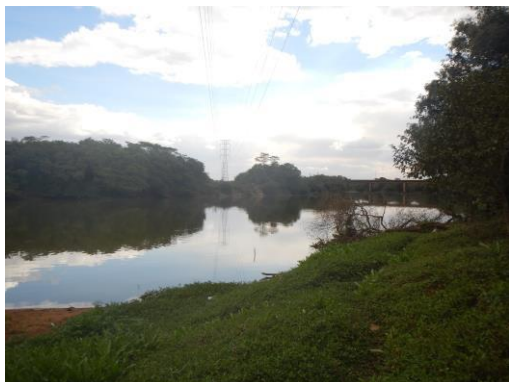
No local o Rio Mogi Guaçu possui aproximadamente 40m de largura, com margens vegetadas com aproximadamente 3m de altura (Figuras 9 e 10), existem pontos de lançamento de esgoto in natura diretamente no Rio (Figuras 11 e 12).

Figura 9. Aspecto geral do Rio Mogi Guaçu na área.

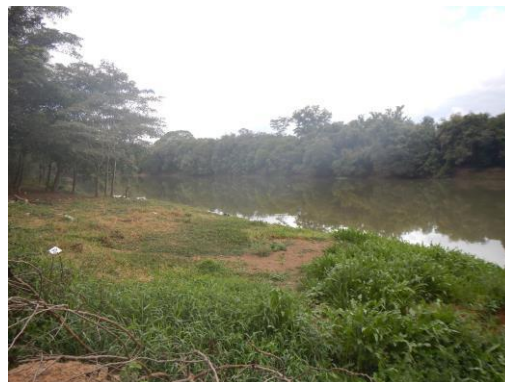
Figura 10. Margem do Rio Mogi Guaçu a frente das moradias.

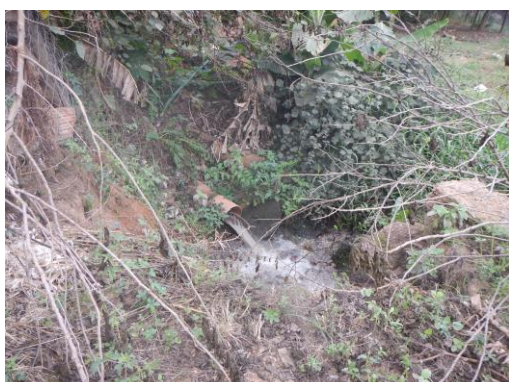
Figura 11. Ponto de Lançamento de esgoto in natura no Rio Mogi Guaçu.

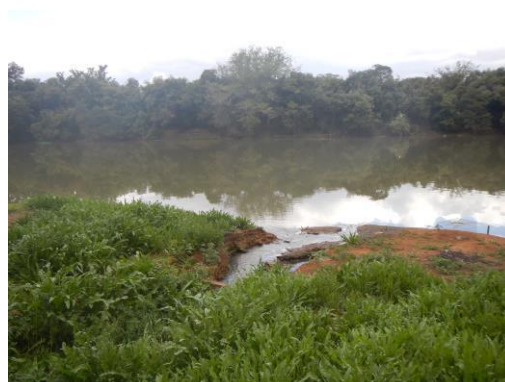
Figura 12. Esgoto in natura no Rio Mogi Guaçu

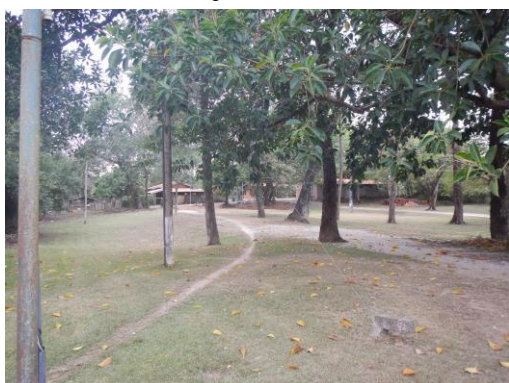
No local os eventos de inundação atingem principalmente os fundos dos ranchos que são imóveis de veraneio e finais de semana, e o terreno do Grêmio Cerâmica Porto Ferreira (Figura 13) os imóveis são construídos mais altos que o nível da rua. Nos últimos eventos de inundação as moradias não têm sido atingidas e as vias não chegam a ser interditadas. A rua não possui calçamento nem sistema de drenagem de águas pluviais (Figura 14).

Figura 13. Área do Grêmio Cerâmica Porto Ferreira atingido nos eventos de inundação.

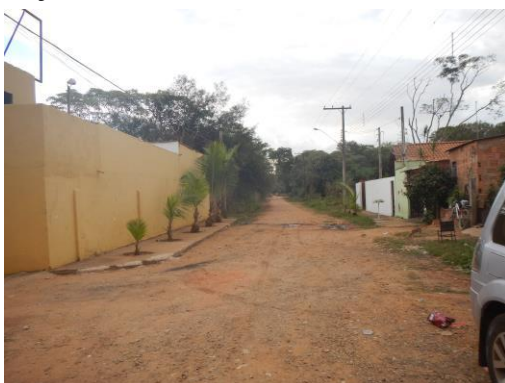
Figura 14. Aspecto da Rua Lázaro José de Araújo.

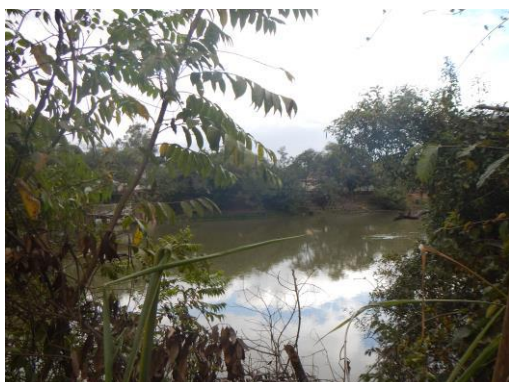
O Rio Mogi Guaçu no local apresenta largura aproximada de 40m e altura das margens em torno de seis metros (Figura 15), foi observado barreiras de pneus (Figura 16) construídas por moradores com o objetivo de diminuir os efeitos da inundação.

Figura 15. Rio Mogi Guaçu no local

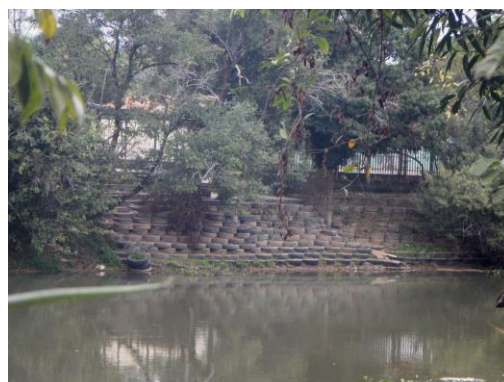
Figura 16. Barreira de pneus feita por moradores com o objetivo de diminuir os efeitos da inundação.

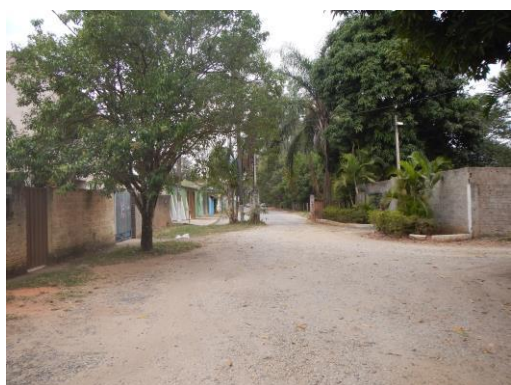
Área formada por moradias com padrões construtivos muito distintos, com ranchos de fim de semana e moradias de alto padrão construtivo (Figura 17), construídos mais alto que o nível da rua onde os efeitos da inundação são muito atenuadas e algumas moradias construídas em área de invasão (Figuras 18 e 19) que são imóveis de baixo padrão construtivo localizadas em área de várzea (Figuras 20 e 21) próximas a lagoas formadas por antigas cavas resultantes da retirada de argila, que são afetadas pelos eventos de inundação precisando em algumas ocasiões saírem de suas residências para casas de parentes, nenhuma família do local precisou ser abrigada pela prefeitura ou sofreu danos materiais. Os últimos eventos de inundação ocorridos no local aconteceram nos anos de 2003 e 2016, quando chegou a uma altura de 1 metro nos quintais (Figura 22) mas não chegou a atingir as moradias de alto padrão, na área de invasão duas famílias precisaram se abrigar em casas de parentes. Algumas vias de acesso ao local ficam comprometidas.

Figura 17. Aspecto geral da área de ranchos.

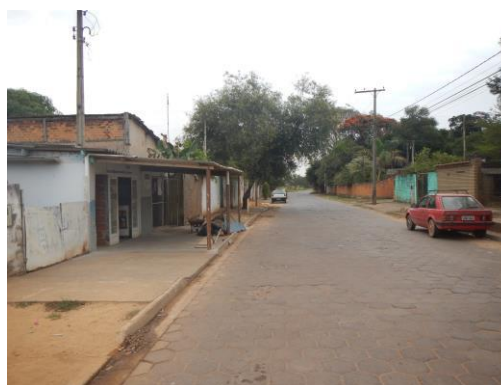
Figura 18. Imóveis de baixo padrão construtivo que sofrem maior impacto nos eventos de inundação.

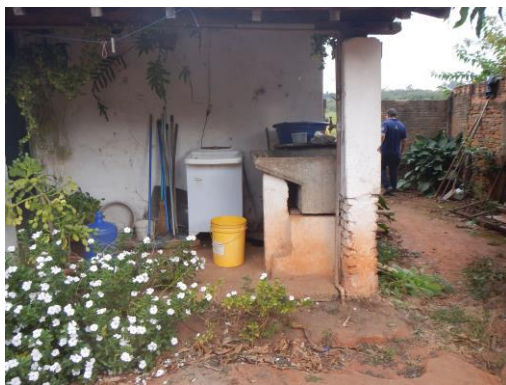
Figura 19. Moradia atingida pela inundação de 2016.

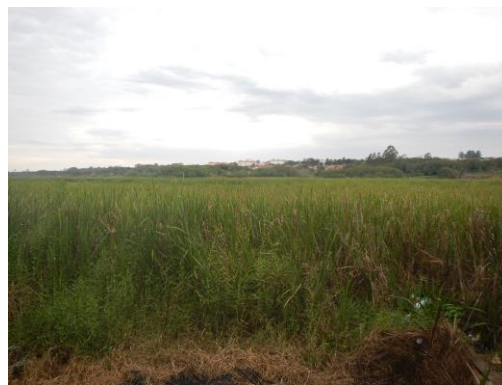
Figura 20. Área de várzea com vegetação de taboa que ocorre próximo as moradias.

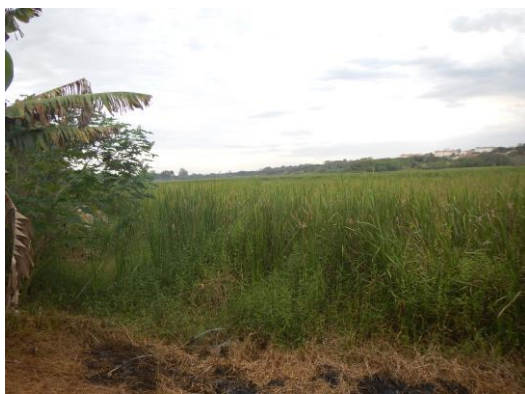
Figura 21. Área de várzea onde existem diversas lagoas formadas por antigas cavas de empréstimo de argila para as olarias da região.

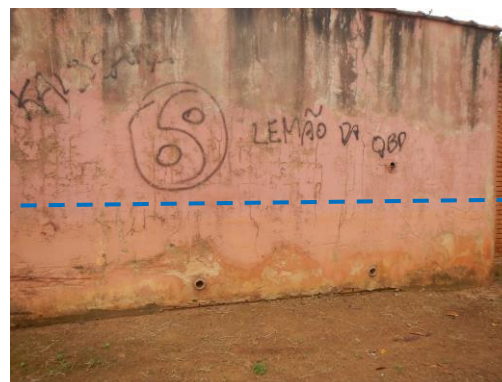
Figura 22. Marca d água de aproximadamente um metro de altura causada pela inundação de 2016.

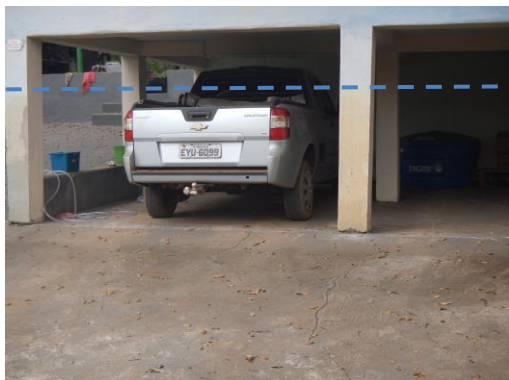
Figura 23. Marca d'água de aproximadamente 1,5 ocasionada pela inundação de 2016 na área do Boa Vista 01, notar o método construtivo das moradias, construídas muito altas em relação ao nível da rua

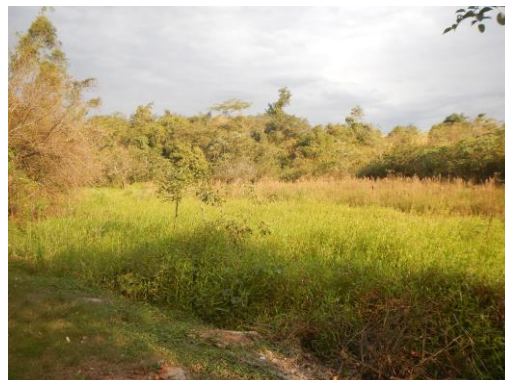
Figura 24. Área de várzea no Boa Vista 01.

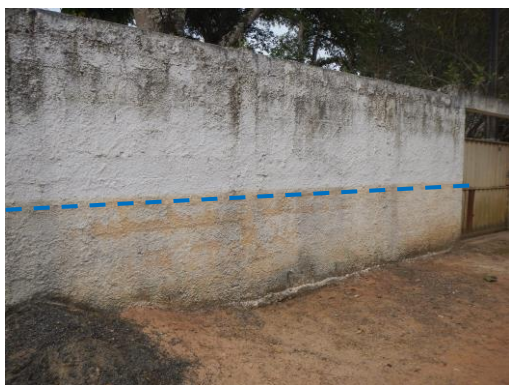
Figura 25. Marca d'água em muro com aproximadamente 1,0 metro.

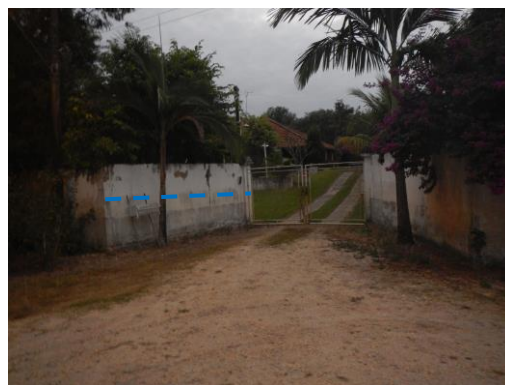
Figura 26. Aspecto geral dos ranchos do Sítio São Vicente, observar a marca d'água no muro em torno de 1,5m de altura e a o nível onde a moradia está construída.
