RELATÓRIO TÉCNICO
144.148-205
Casa Militar do Gabinete do
Governador
Porto Ferreira
18 de junho de 2015

**MAPEAMENTO DE ÁREAS DE ALTO E MUITO ALTO RISCO A
DESLIZAMENTOS E INUNDAÇÕES DO MUNICÍPIO DE PORTO
FERREIRA, SP**

CLIENTE:
CASA MILITAR DO GABINETE DO GOVERNADOR

UNIDADE RESPONSÁVEL:
CENTRO DE TECNOLOGIAS GEOAMBIENTAIS – CTGeo
SEÇÃO DE INVESTIGAÇÕES, RISCOS E DESASTRES NATURAIS – Sirden

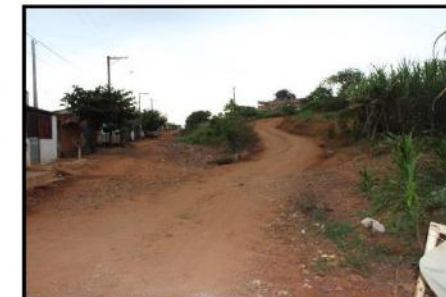
Estrada Velha de Descalvado. Destaque para a rua sem pavimentação, a qual contribui para o assoreamento do sistema de drenagem e do rio Bonito.

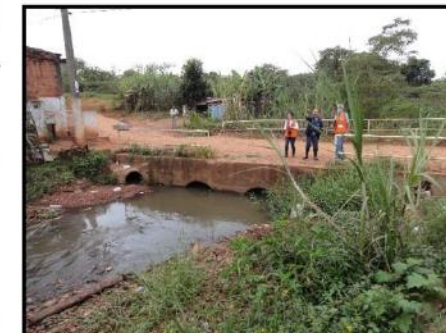
Vista a jusante da área. A travessia é composta por duas galerias meia lua, totalmente assoreadas.

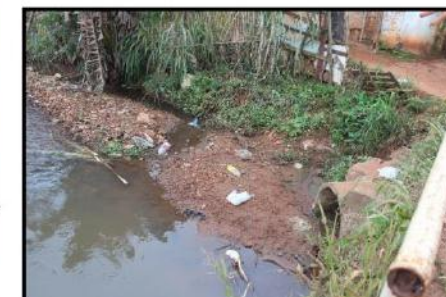
Assoreamento do sistema de drenagem que deságua no trecho a jusante da travessia.

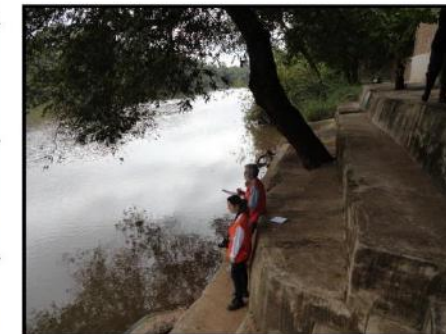
Rio Mogi Guaçu. Destaque para a altura do aterro executado no talude lateral do rio.

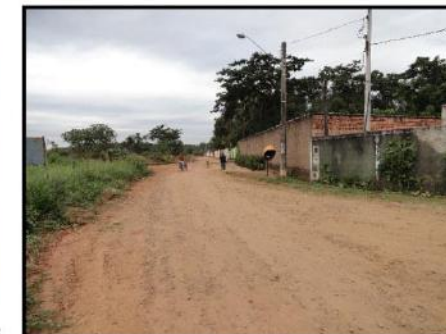
Vista geral da rua Totó Ramos.

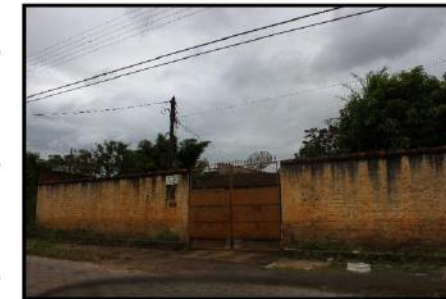
Detalhe da altura atingida pelo último evento de inundação na área.

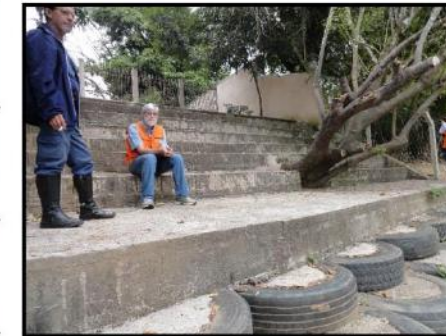
Talude marginal do Rio Mogi Guaçu. Destaque para a altura do aterro executado na área.

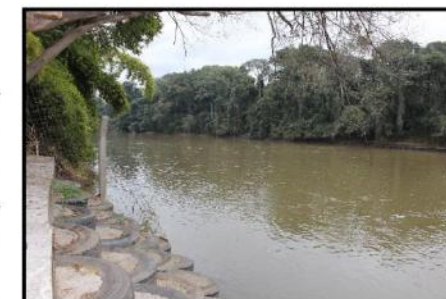
Rio Mogi Guaçu. Destaque para a contenção de pneus para evitar o solapamento do talude marginal.

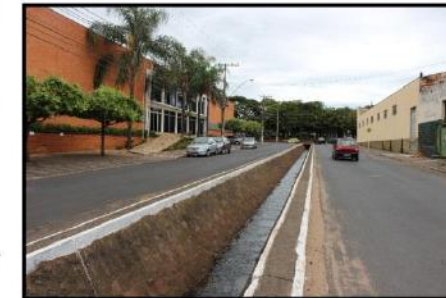
Detalhe do córrego de pequeno porte, o qual causa a inundação na área.

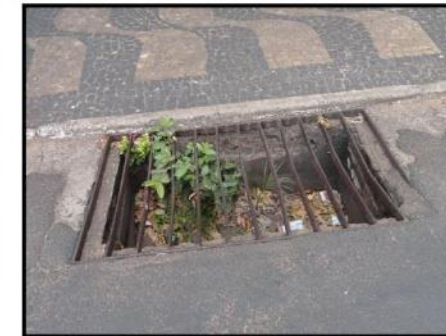
Detalhe do assoreamento do bueiro no local. O assoreamento do sistema de drenagem pode intensificar a inundação na área.

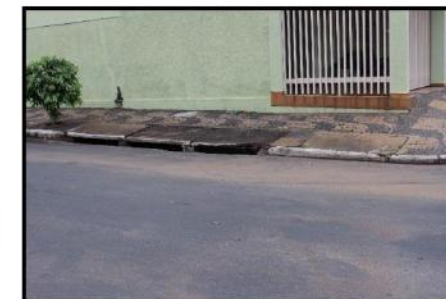
Detalhe do alteamento da moradia na rua Vicente Zini.

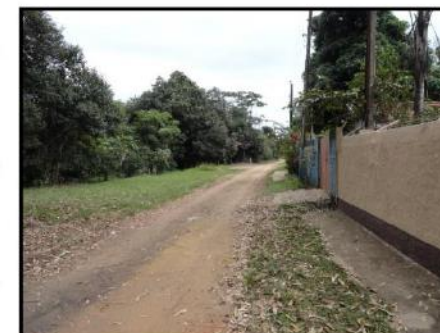
Outra vista da rua inundada no Boa Vista I. Destaque para planície de inundação.

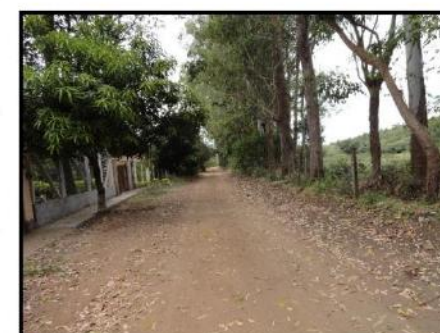
Vista geral da rua sujeita à inundação no bairro Boa Vista II.

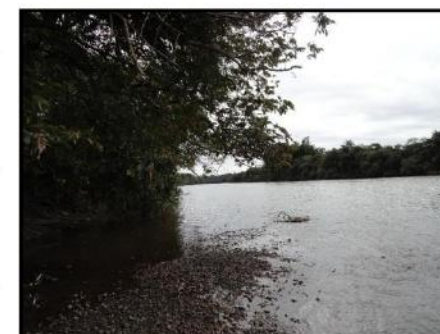
Vista Rio Mogi Guaçu. As moradias localizam-se no talude marginal esquerdo.

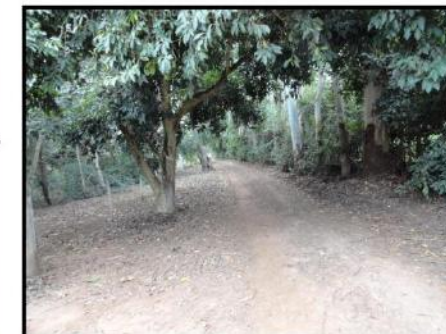
Outra vista da rua sujeita à inundação.

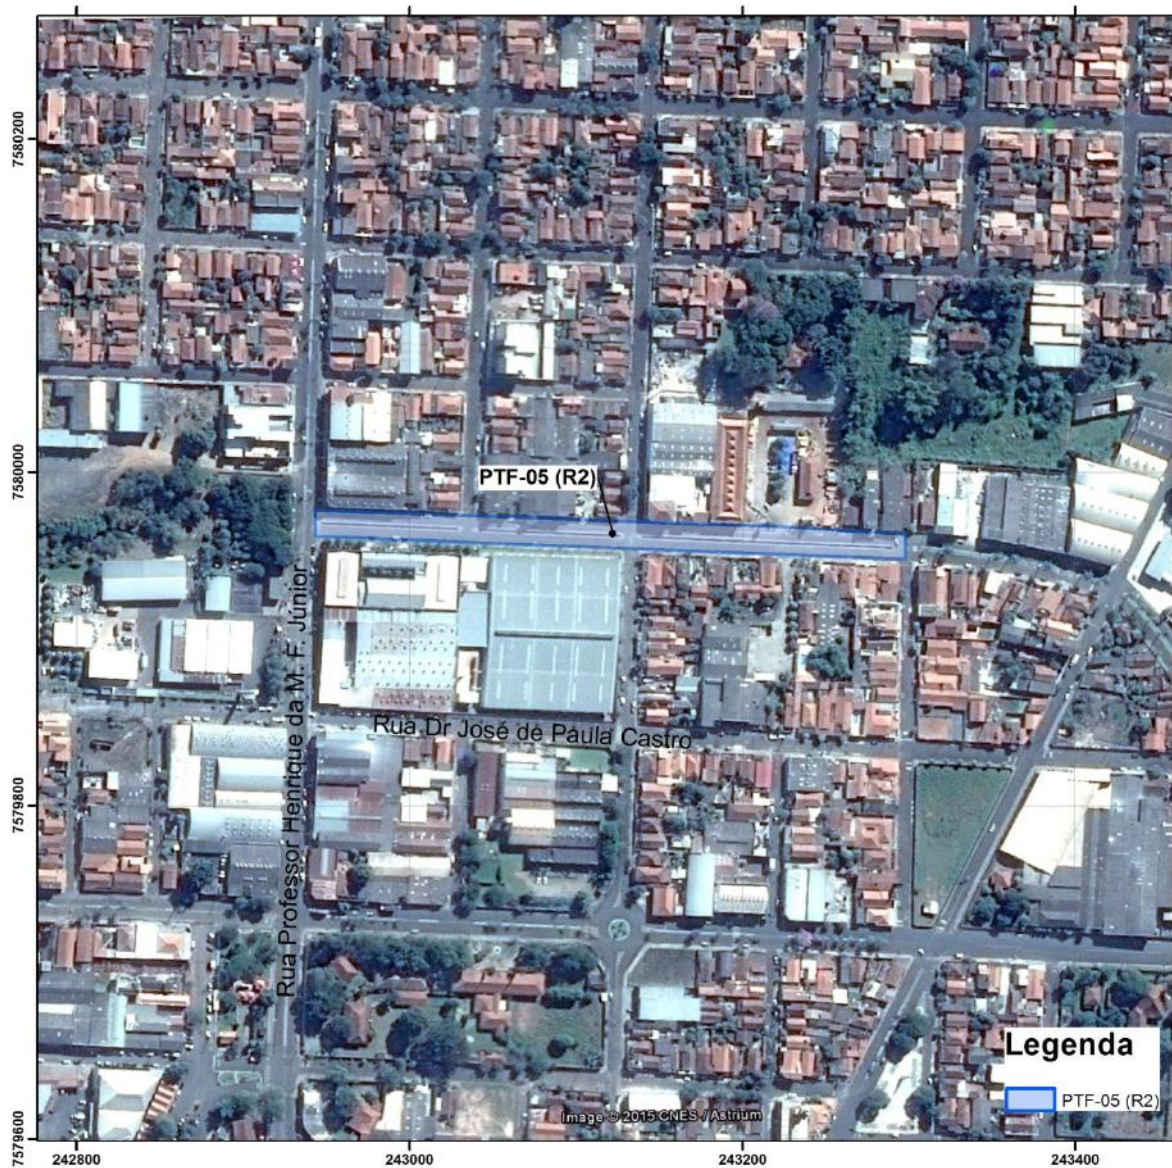
ÁREA PTF- 05

Vila Daniel – Av. Vicente Zini
Risco Médio (R2) – Inundação

FIGURA 9 - Vista geral da área mapeada. Fonte: *Image2015 CNES/Astrium: 2015 Google, Google Earth Pro.*

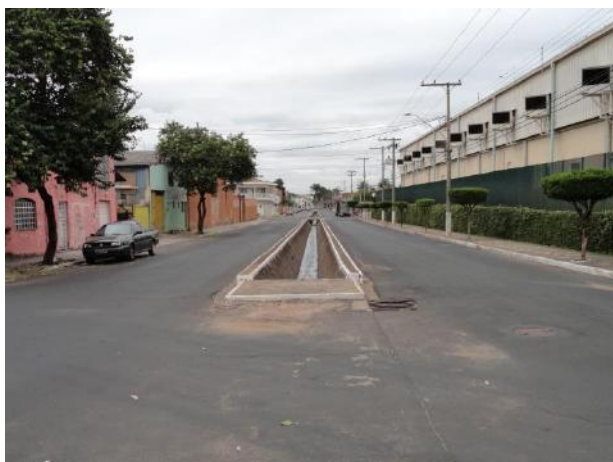
FOTO 23 - Vista geral da rua Vicente Zini, com o córrego canalizado no centro.
