Serviço Geológico do Brasil – CPRM

Setorização de Áreas em Alto e Muito Alto Risco a Movimentos de Massa,
Enchentes e Inundações

Porto Ferreira - SP

Junho de 2018

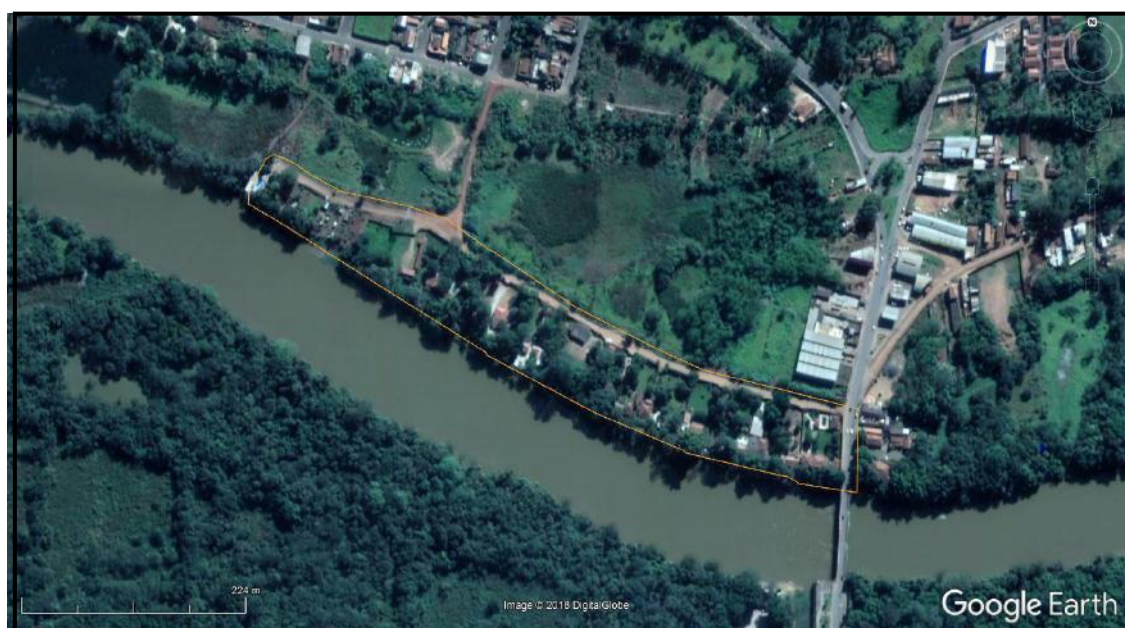
Na figura 6, que mostra a zona urbana da sede do município de Porto Ferreira é possível visualizar todos os setores de risco delimitados em campo.

Figura 4. Setores com risco geológico do município de Porto Ferreira. (Imagem: Google Earth).
