RELATÓRIO TÉCNICO
144.148-205
Casa Militar do Gabinete do
Governador
Porto Ferreira
18 de junho de 2015

**MAPEAMENTO DE ÁREAS DE ALTO E MUITO ALTO RISCO A
DESLIZAMENTOS E INUNDAÇÕES DO MUNICÍPIO DE PORTO
FERREIRA, SP**

CLIENTE:
CASA MILITAR DO GABINETE DO GOVERNADOR

UNIDADE RESPONSÁVEL:
CENTRO DE TECNOLOGIAS GEOAMBIENTAIS – CTGeo
SEÇÃO DE INVESTIGAÇÕES, RISCOS E DESASTRES NATURAIS – Sirden

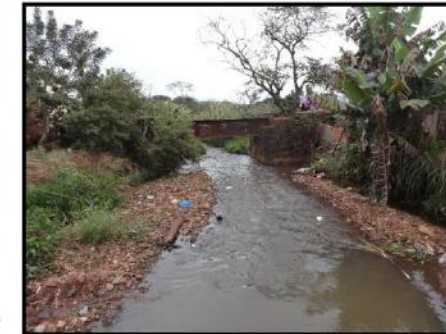
Rio Bonito. Destaque para a distância das moradias em relação ao eixo do rio.

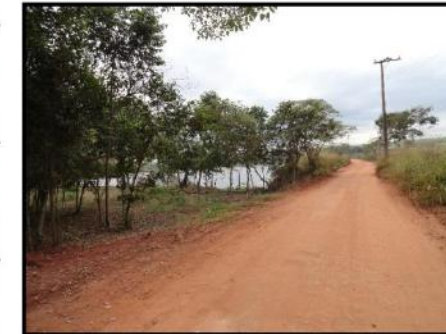
Destaque para a planície de inundação, localizada entre o rio Mogi e a rodovia, a qual se encontra inundada.

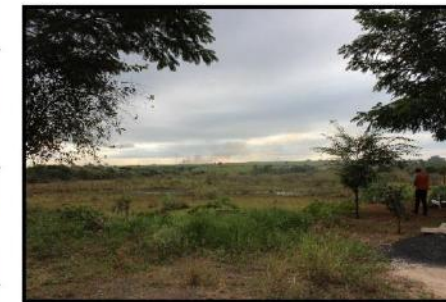
Outra vista da planície de inundação, não inundada neste trecho.

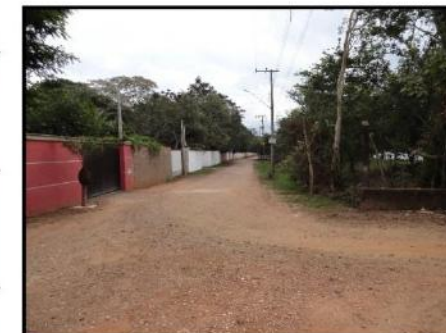
Via que é inundada durante eventos de chuvas fortes e prolongadas.

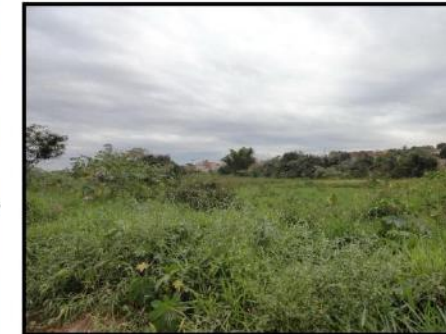
Vista geral da planície de inundação.

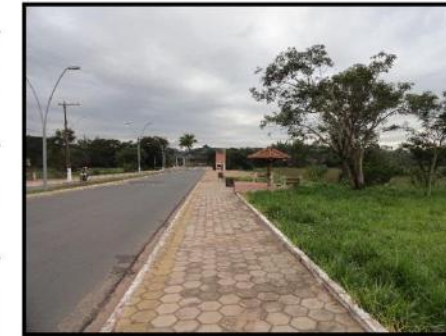
Vista geral da entrada do bairro.

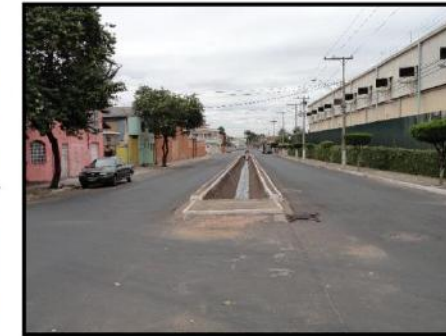
Vista geral da rua Vicente Zini, com o córrego canalizado no centro.

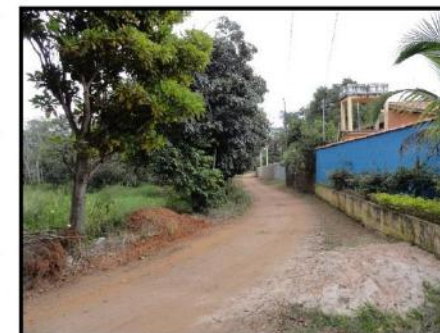
Vista geral da rua que é inundada durante os eventos de chuvas fortes e prolongadas no bairro Boa Vista I.

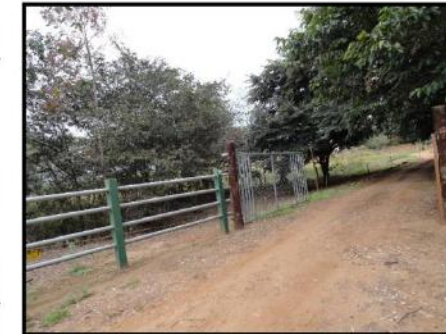
Vista geral da rua atingida pelos eventos de inundação.

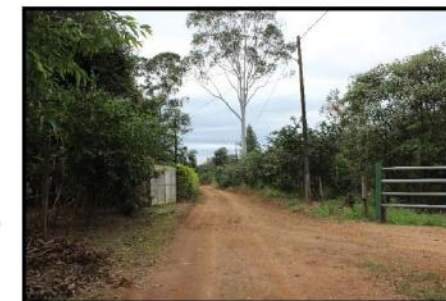
Destaque para planície de inundação.

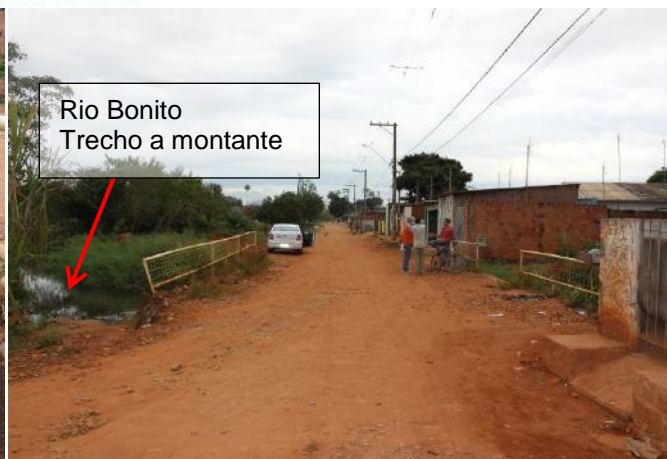
FOTO 4 - Vista geral da Estrada Velha de Descalvado.

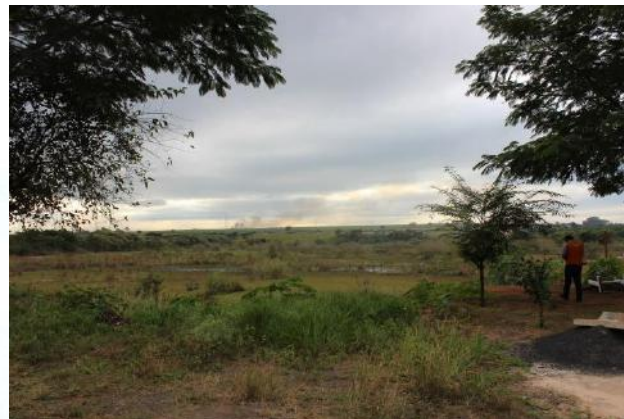
FOTO 10 - Outra vista da planície de inundação, não inundada neste trecho.

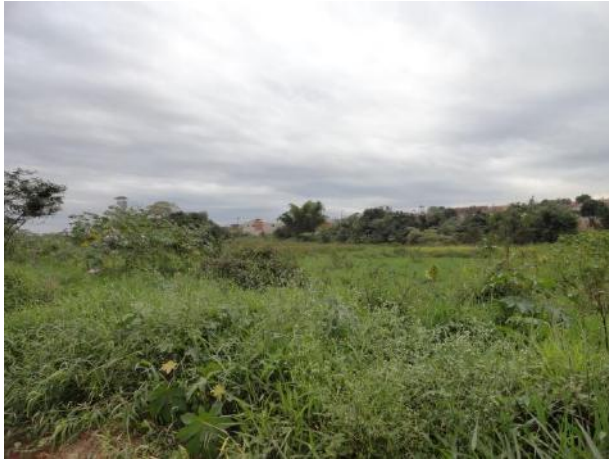
FOTO 17 - Vista geral da planície de inundação.

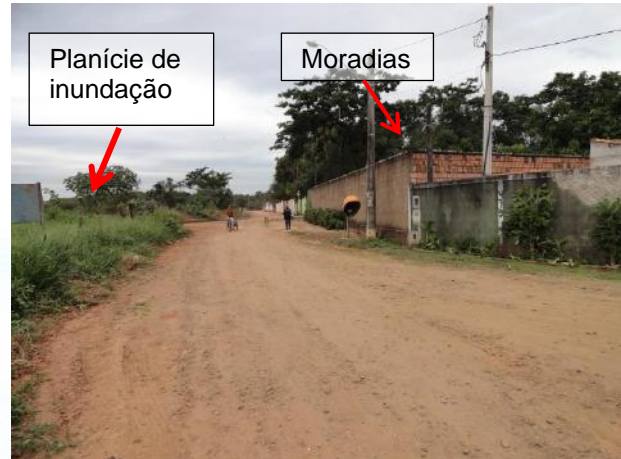
FOTO 18 - Vista geral da rua Totó Ramos.

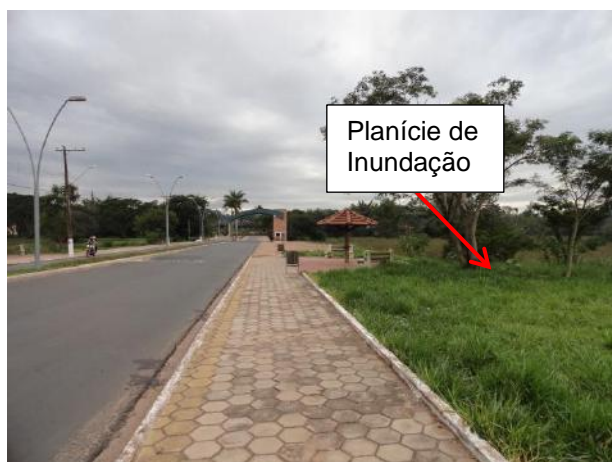
FOTO 19 - Vista geral da entrada do bairro.

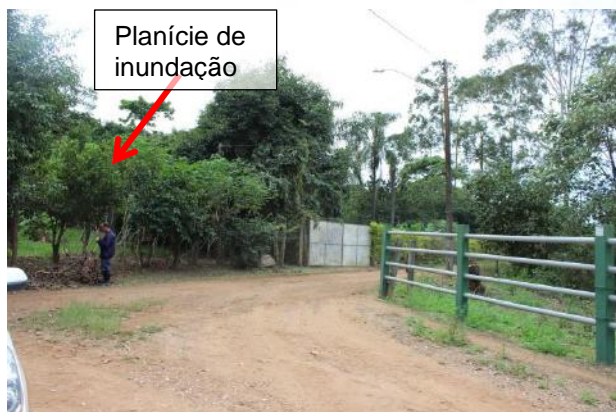
FOTO 33 - Destaque para planície de inundação.
